Årlig besiktning av lekredskap och lekplatser

Objekt: 235L1 Aktivitetsytan Lekplats

Adress: Björkuddsvägen 104

Datum för besiktning: 2023-05-21

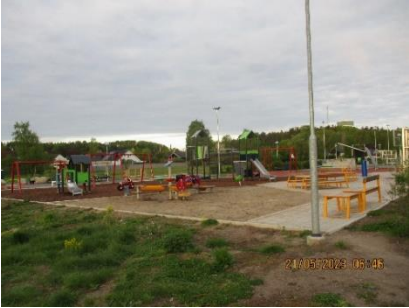
1	Vattenlek , Kompan M59170 Tillverkad 2019 Står i baksandya 1.1 Inga avvikelser observerade 1.2 Info: Utformningen av den röda skålen gör att vatten riskerar att frysa sönder den vid isbildning. Den gula skålen har ett så litet avrinningshål att det lätt täpps igen	-- --		
1

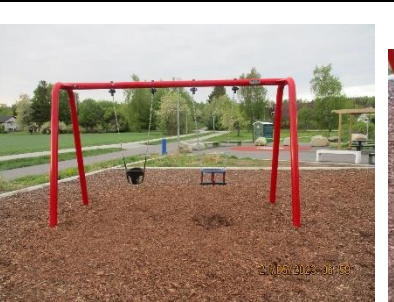
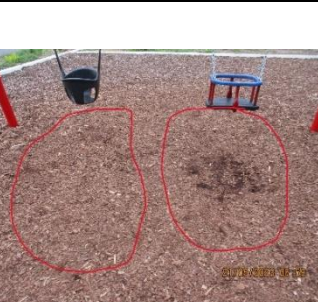
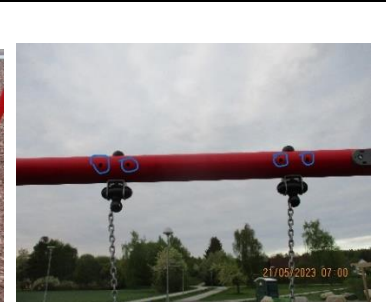
8	Gungställning Kompan KSW-924 Custom, en grupsits och två plansitsar Tillverkad 2019 Står i täckbarksyta Beräkningshöjd: 196cm 8.1 Stora gropar under sitsarna Info: Groparna gör att sitsarna hänger väldigt högt. Det måste vara stora barn för att ta sig upp (storsits: 90cm, planksits: 75cm)	B --	Gropar ej tillåtna	1,4.2.8.3
8
