Årlig besiktning av lekredskap och lekplatser

Objekt: 243L3 Axvägens lekplats

Adress: Axvägen

Datum för besiktning: 2023-06-04

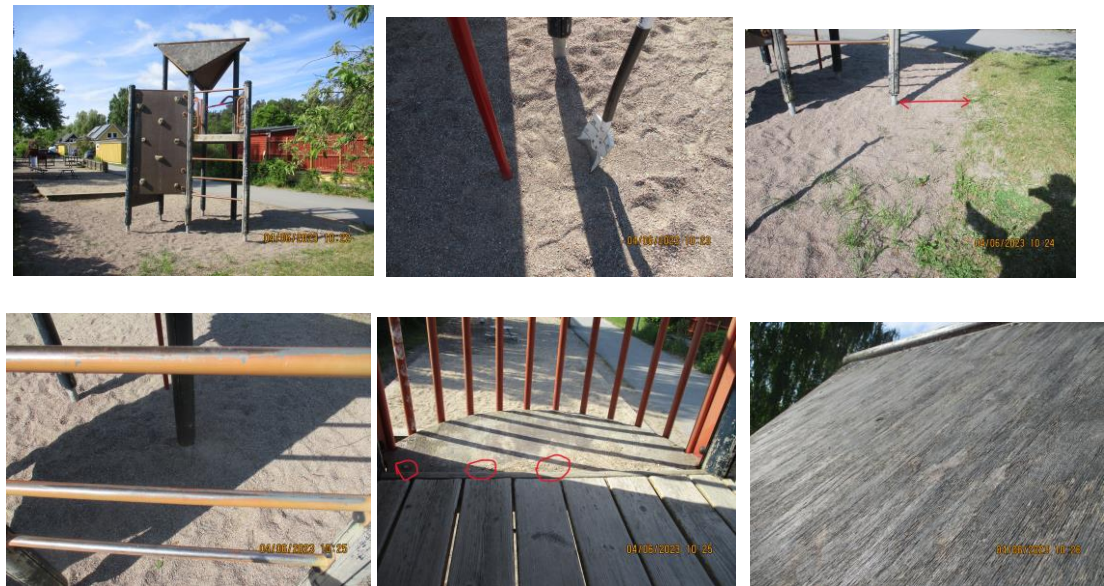
1	Klätterredskap, Hags Uniplay Kasbek nr 408615 Tillverkad 1999 Plattformshöjd: 169cm Höjd på klättervägg: 240cm			
1.1	Får ner spaden endast 8cm vid brandmansstängan.	B	Materialet är rätt men ogräs/gräs försämrar den stötdämpande förmågan.	1,4.2.8.5.2
1.2	Endast 70cm till ogräskant	B	Ska vara stötdämpande material inom hela fallutrymmet 163cm runt redskapet	1,4.2.8.2.5
1.3	Rost på stegpinnarna	C	Rost ej tillåtet	1,4.1.4
1.4	Uppstickande skruvar i balkonggolv	C	Ej uppstickande komponenter	1,4.2.5
1.5	Info: Takskivorna och balkonggolvet börjar bli slitna	--		
1

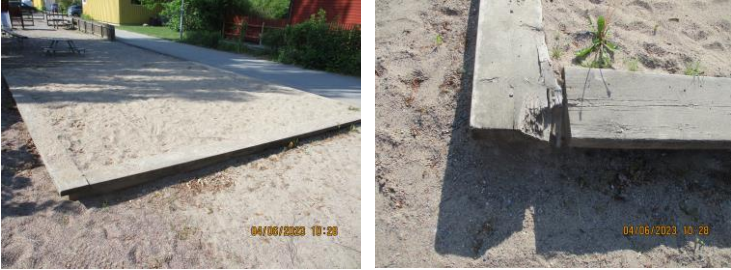
2	Övrigt Ej lekredskap Baksandlåda

2.1	Röta i sarg	C	Trä får inte vara rötskadat	1,4.2.1
2.2	Flisigt trä i sarg	C	Trä får inte vara flisigt	1,4.1.3
2.3	Uppstickande spikar o skruvar	C	Ej vassa uppstickande komponenter	1,4.2.5
2

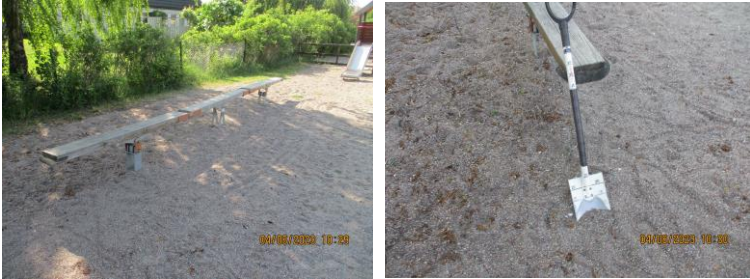
3	Balanslek , Sjögång 593551 Tillverkat: 2002			
3.1	Får ner spaden endast 6-10cm	B	Ska vara ett stötdämpande fallunderlag 150cm runt hela redskapet	1,4.2.8.5.2
3

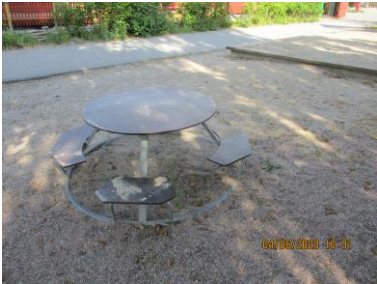
4	Övrigt Ej lekredskap Bänkbordskombination för barn Nytt, flyttbart			
4.1	Inga avvikelser observerade	--		
4
