Årlig besiktning av lekredskap och lekplatser

Objekt: 296L1 Tegvägens lekplats

Datum för besiktning: 2023-06-03

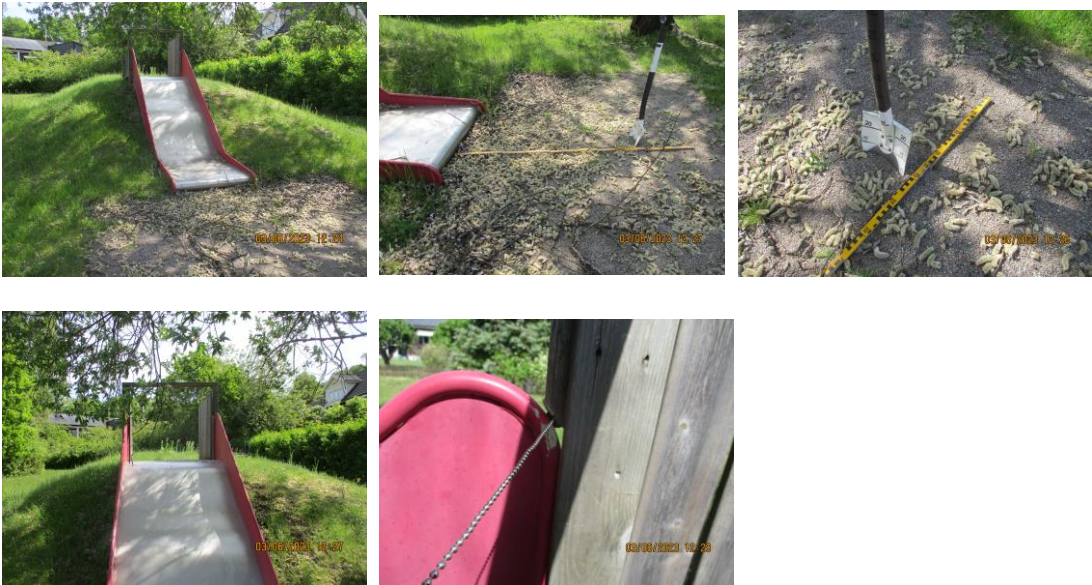
1	Släntrutsch med plattform			
1.1	Får endast ner spaden 10cm 130cm framför rutschens utåkning.	B	Ska vara ett stötdämpande fallunderlag i hela fallutrymmet	1,4.2.8.5.2
1.2	Ej godkänt fallutrymme, det hänger grenar endast 50cm över rutschen och mycket smågrenar på marken framför rutschen.	B	Ska vara hindersfritt i hela fallutrymmet.	1,4.2.8.2.5 och 3,4,8
1.3	Snoddfälla i anslutningen mellan rutschens sidoskydd och plattformen.	A	Risk att fastna med hår eller klädessnoddar och bli hängande	1,4.2.7.3
1.4	Info: Det är en stor glipa mellan rutsch och plattformsgolv	--		
1

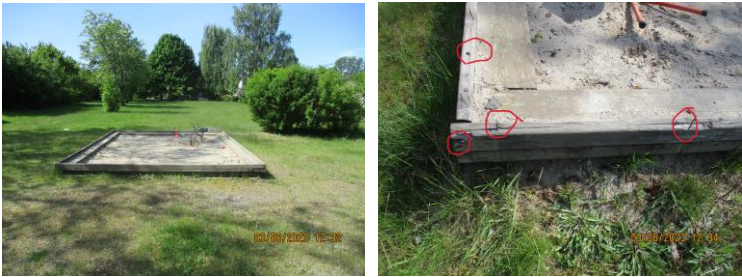
2	Övrigt Ej lekredskap Baksandlåda med lös grävsropa			
2.1	Många uppstickande spikar i sarg	C	Ej vassa komponenter	1,4.2.5
2.2	Påkörningsskada i hörn, flisigt trä	C	Ej flisigt trä	1,4.1.3

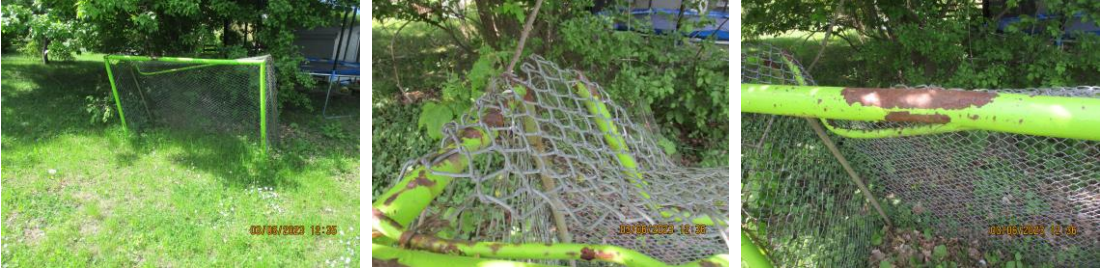
3	Fotbollsmål 1st, grön i metall Står lös på gräsyta Troligen privat			1,4.1.4
3.1	Rostig	C	Rost ej tillåtet	1
3.2	Krokigt och nätet har släppt	C	Redskap ska vara helt	
3

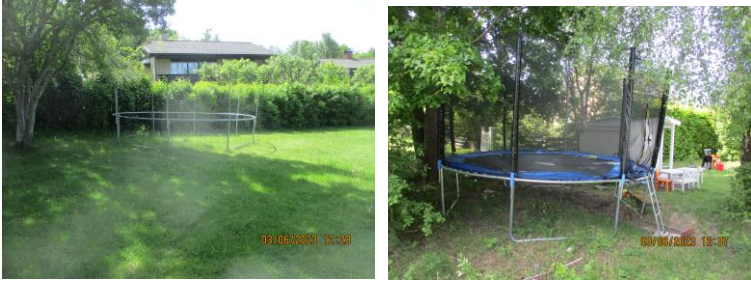
5	Studsredskap, 2st flyttbara Står i bra gräs Privat Det ena är helt och det andra är bara en ställning Redskapet är privat men fastighetsägaren påminns om sitt ansvar för allt som finns på fastigheten, oavsett ifall redskapet ställts dit utan tillstånd ifrån markägaren.		Inhägnad ska vara minst 180cm högt och får ej uppmuntra till klättring. Ska vara hindersfritt fallutrymme 150cm runt redskapet. Ska finnas på alla lekredskap	PBL
5
