Årlig besiktning av lekredskap och lekplatser

Objekt: 296L7 Växthusvägens lekplats

Adress: Växthusvägen 35

Datum för besiktning: 2023-06-03

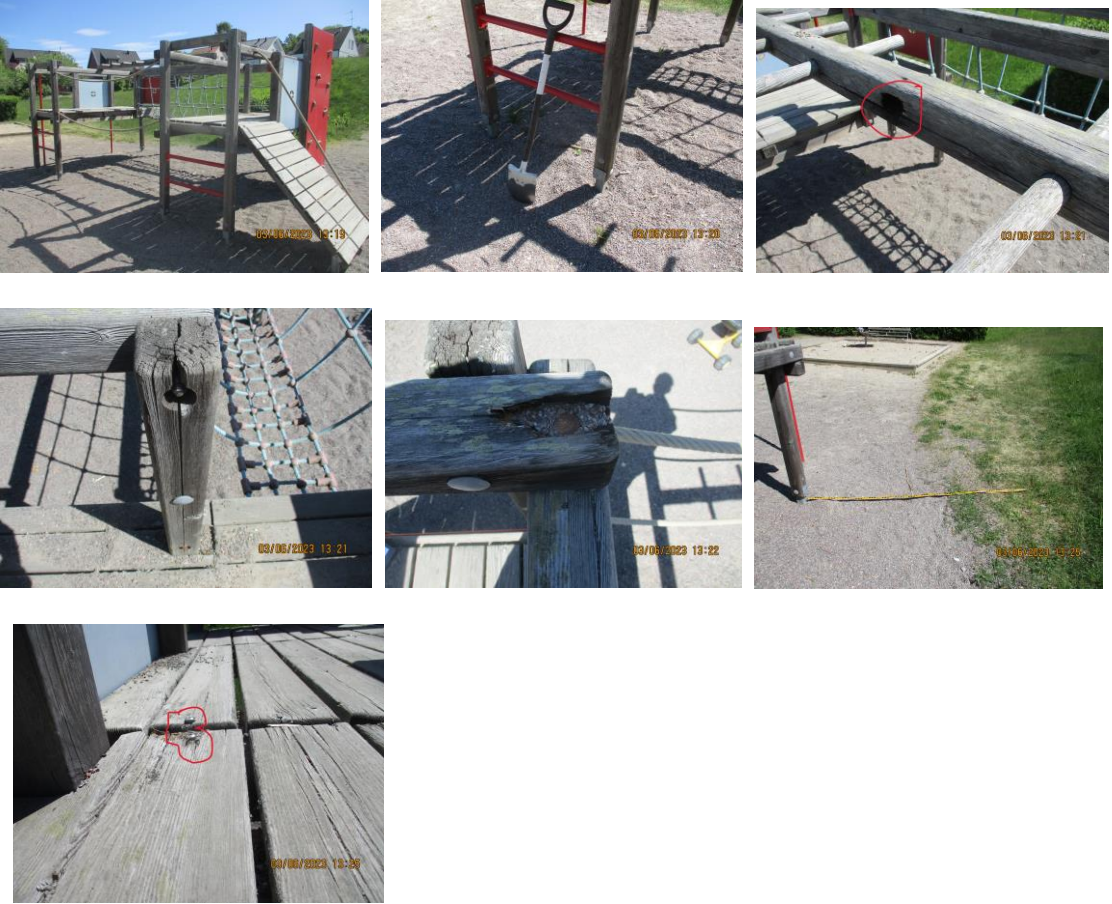
1.2	Ej godkänt fallutrymme, endast 230cm till häck och 400cm till klätterställning	B	Ska vara ett hindersfritt fallutrymme 353cm framför och bakom sitsarna samt 503cm till annat redskap.	2,4.10.2 och 1,4.2.8.2.5
1	 			
2	Klätterställning , Slottsbro nr 371 Tillverkad: 2007 Plattformshöjd: 118cm och 114cm.

2.1	Får ner spaden endast 4cm vid stegen och brandmansstängerna	B	Materialet felaktigt, 3-4cm fallsand på baksandsyta. Ska vara ett stötdämpande fallunderlag inom hela fallutrymmet.	1,4.2.8.5.2

2.2	Täcklock saknas 6st över bultinfästningar	B	Täcklock ska skydda bultinfästningar mot röta.	1,4.2.8.2.5
2.3	Det har bildats röta i bommarna till hängbron, och påbörjad röta i plattformsgolv.	B	Röta ej tillåtet	1,4.2.1

2.4	Ett av handtagen till armgången saknas.	C	Redskap ska vara helt	1

2.5	Endast 110cm till gräskant.	B	Ska vara ett hindersfritt fallutrymme 150cm runt redskapet.	1,4.2.8.2.5
2.6	Uppstickande spikar/skruvar i plattformsgolv (ej vassa)	C	Ej uppstickande komponenter.	1,4.2.5
2

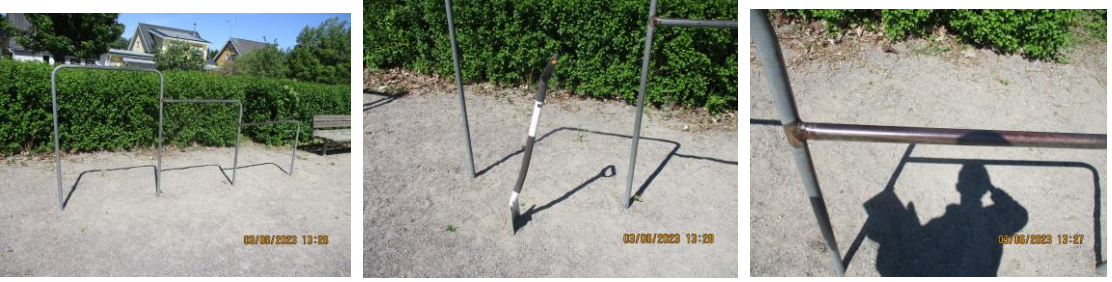
3	Volträcke i tre sektioner Höjd: 88cm, 115cm och 143cm			
3.1	Får ner spaden endast 15cm	B	Materialet felaktigt, 3-4cm fallsand på baksandsblandad yta.	1,4.2.8.5.2
3.2	Rost på de 2 lägsta räckena	C	Rost ej tillåtet	1,4.1.4
3.3	Fundament ligger endast 10cm under mark	C	Ska ligga 40cm under mark	1,4.2.14
3

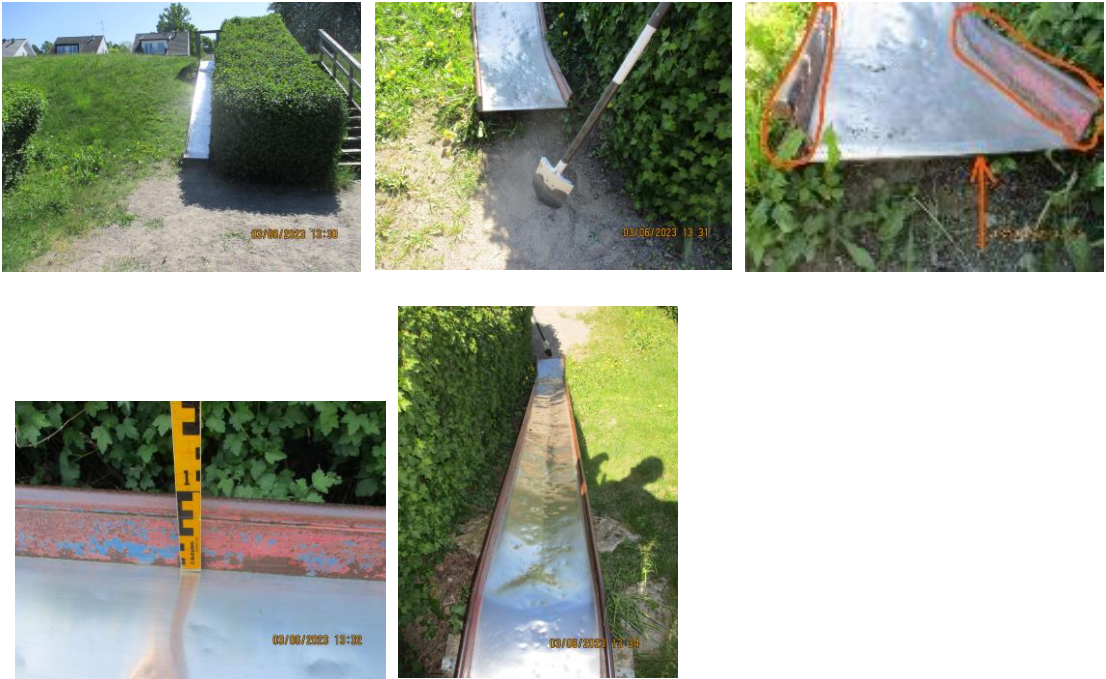
5	Släntrutsch			
5.1	Ej godkänt fallunderlag , hårt packad jord. Får ner spaden endast 0,5cm. Ska vara ett stötdämpande fallunderlag inom hela fallutrymmet	B	Felaktigt fallunderlag. Materialet ska vara ett stötdämpande fallunderlag i hela fallutrymmet	1,4.2.8.5.2

5.2	Ej godkänt fallutrymme. Häck intill samt sten och betong intill och under.	B	Ska vara 2m hindersfritt fallutrymme framför rutschens utåkning, 1m hindersfritt på sidan.	3,4.8

5.3	Rost på sidoskydden	C	Redskap får aldrig vara rostiga	1,4.1.4
5.4	Felaktigt utformad kant på rutschplåten vid utåkningen.	B	Ska ha en radie på minst 50mm och vara nerböjd till mark eller minst 100*.	3,4.5

5.5	Saknar skyddsdel vid starten	B	Ska vara 50cm högt sidoskydd	3,4.3.2
5.6	Ej godkänd höjd på sidoskydden, endast 85mm.	B	Ska vara 100mm	3,4.4.3
5.7	Info: Mycket bucklor i åkplåten	--		
5

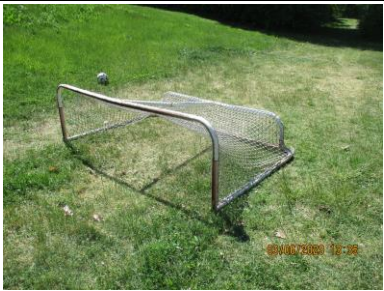
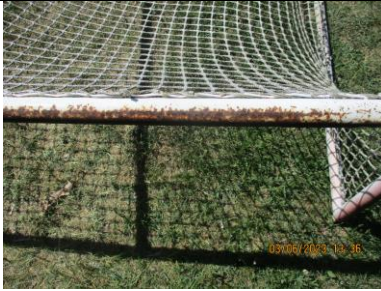
6	Övrigt			
	Bollmål			
	Privat?

6.1	Info: Ligger löst. Rostigt men helt	--
