## Årlig besiktning av lekredskap och lekplatser

Objekt: Trädgårdsvägens fotbollsplan

Adress: Trädgårdsvägen

Datum för besiktning: 2023-06-04

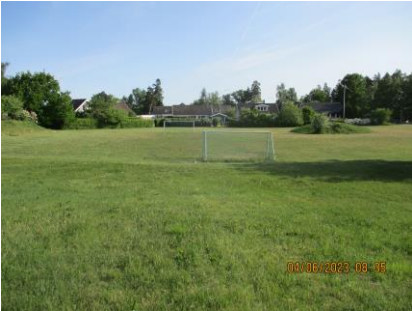
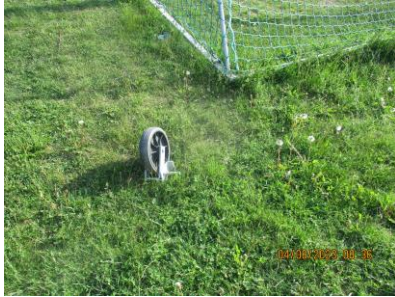
1	<b>Fotbollsplan</b> Stor gräsyta med två stora lösa målburar med nät			
1.1	Inga avvikelser observerade Info: Ett hjul ligger löst vid sidan av målet	-- --		
1
