## Årlig besiktning av lekredskap och lekplatser

Objekt: 366L0 Nämndemansvägens lekplats

Adress: Nämndemansvägen

Datum för besiktning: 2023-06-03

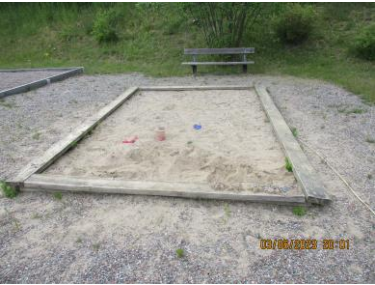
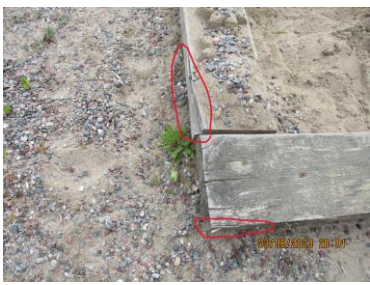
1	<b>Övrigt</b> Ej lekredskap <b>Baksandlåda</b>			
1.1	Flisigt trä	C	Trä får inte vara flisigt	1.4.1.3
1.2	Info: Sargerna vickar och börjar gå isär i hörnen	--		
1

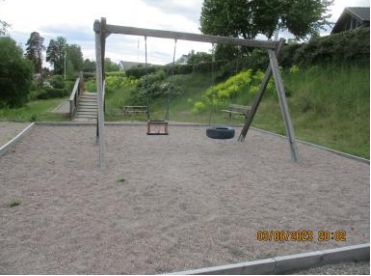
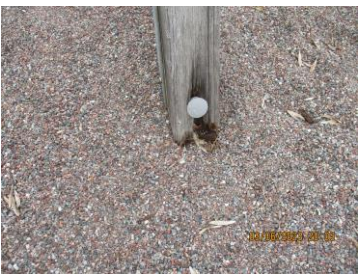
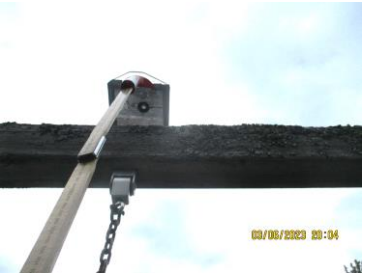
2	<b>Gungställning</b> , en sektion, baby 1 och 1 enkeldäckssits, Slottsbro Beräkningshöjd: 178cm			
2.1	Röta mot mark.	C	Röta ej tillåtet (Ställningen står djupare placerad än vanligt. Träet brukar sluta en bit ovanför markytan. Ökad risk att röta går in.)	1.4.2.1
2.2	Samtliga täcklock till bommen saknas	C	Ska finnas för att förhindra att vatten tränger in och blir stående och orsakar röta.	1.4.1.3
2.3	ID-märkning saknas	C	Ska finnas på alla lekredskap.	1.7.1
2

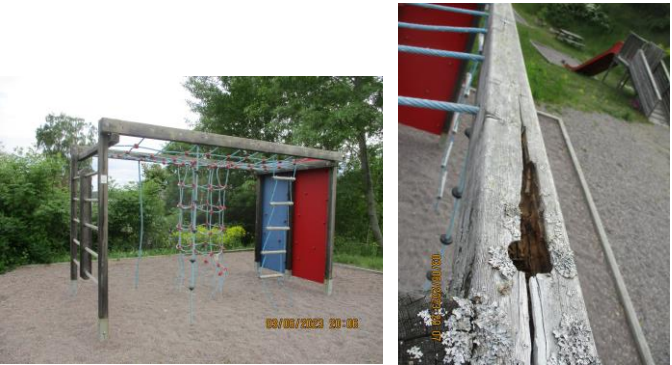
3	<b>Klätterställning</b> , Slottsbro 819 Tillverkad: 2011 Höjd till horisontella nätet: 206cm. Höjd på klättervägg: 220cm 3.1 Saknas täcklock över bultinfästningar på 5 ställen i bommens överyta 3.2 Röta i bommen	B  B	Ska finnas för att hindra att vatten tränger in och blir stående, och orsakar röta. Röta ej tillåtet	1,4.1.3  1,4.2.1
3

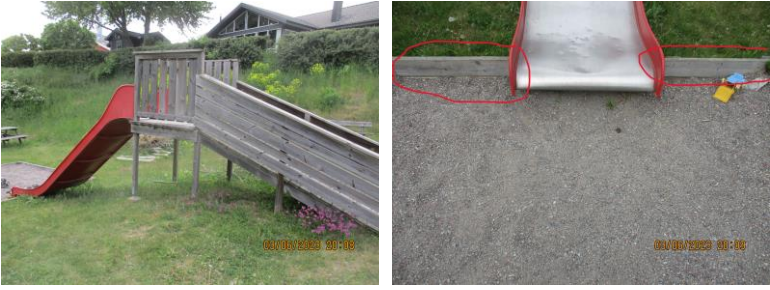
4	<b>Rutsch</b> Plattformshöjd:120cm 4.1 Ej godkänt fallunderlag, träsarg intill rutschen och grusmaterialet är grövre än fallsand ska vara 4.2 Ej godkänt fallutrymme, träsarg intill rutsch. 4.3 Grop framför rutschens utåkning	C  C  B	Ska vara ett stötdämpande fallunderlag i hela fallutrymmet.  Ska vara ett hindersfritt fallutrymme 1m på vardera sidan av rutschen. Grop ej tillåtet	1,4.2.8.5.2  3,4.8  1,4.2.8.3
4
