Årlig besiktning av lekredskap och lekplatser

Objekt: 643L6 Bladgränds lekplats

Adress: Bladgränd

Datum för besiktning: 2023-06-04

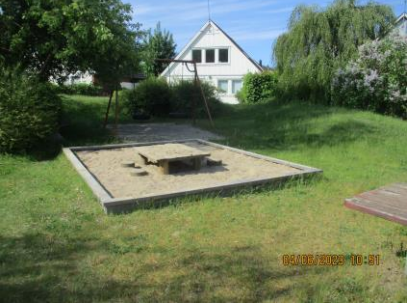
1	Övrigt Ej lekredskap Baksandlåda med bakkbord och 4 kubbar			
1.1	Inga avvikelser observerade			
1
