## Årlig besiktning av lekredskap och lekplatser

Objekt: 2350U Ekebyhovsslott lekinstallation

Adress: Ekebyhov

Datum för besiktning: 2023-05-21

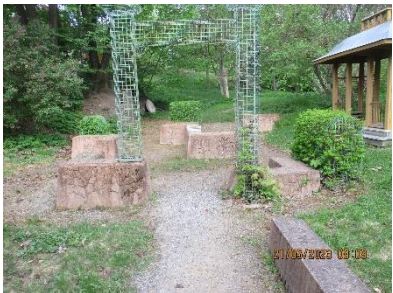
1	<b>Portal och betonglabyrint</b> Portalen ej klättringsbar Står i gårdsgrus Höjd på betongblocken: 32cm- 59cm			
1.1	Inga avvikelser observerade	--		
1

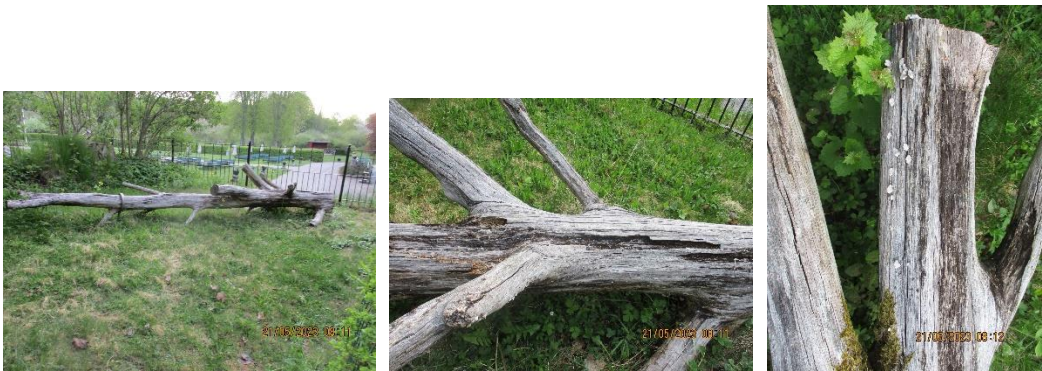
2	<b>Träd</b> Högsta höjd: 78cm Ligger i bra gräs			
2.1	Röta och svamp i stammen	B	Röta ej tillåtet	1,4.2.1
2

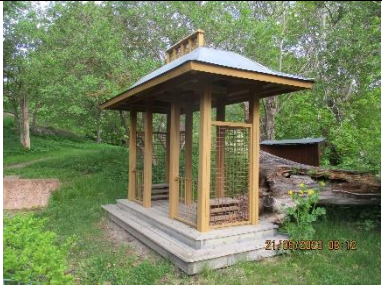
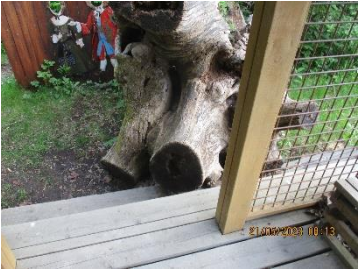
3	<b>Paviljong</b> Plattformshöjd: 18cm och 31cm			
3.1	Ligger en stock intill	B	Ska vara ett hindersfritt utrymme 150cm runt redskapet	1,4.2.8.2.3
3

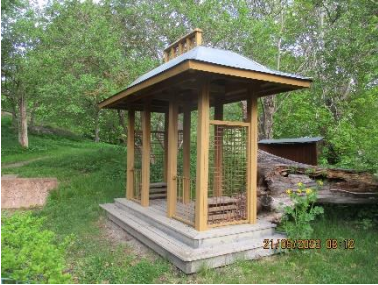
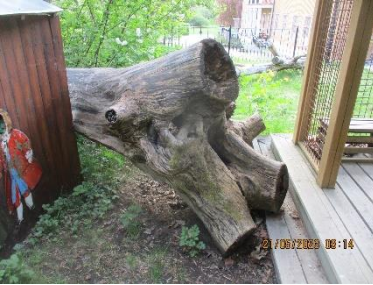
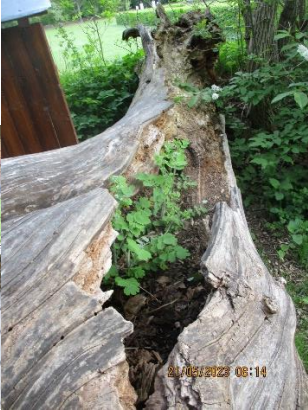
4	<b>Stock</b>			
4.1	Höjd: 115cm Ligger i gräsyta	B	Ej godkänt fallunderlag, ska vara ett stötdämpande fallunderlag inom hela fallutrymmet	1,4.2.8.5.2
4.2	Ligger intill skärmvägg, paviljongen och buskar	B	Ska vara ett hindersfritt fallutrymme 150cm runt redskapet.	1,4.2.8.2.5
4.3	Omfattande röta i stocken	B	Röta ej tillåtet	1,4.2.1
4

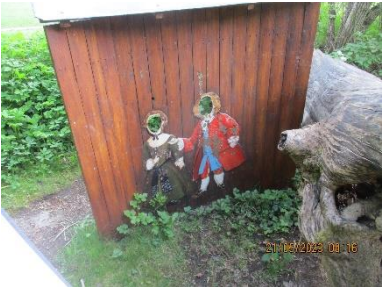
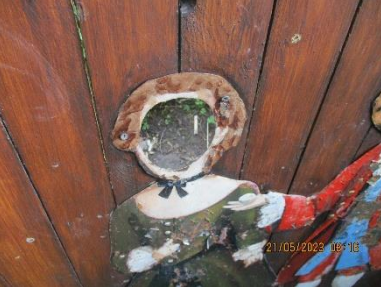
5	<b>Skärmvägg</b> för fotografering Ej klättringsbar			
5.1	Stock intill och 110cm till buskar	B	Ska vara ett hindersfritt utrymme 150cm runt redskapet.	1,4.2.8.2.3
5.2	Utstickande skruvar i plåtfigurerna	C	Ej vassa komponenter	1,4.2.5
5
