Årlig besiktning av lekredskap och lekplatser

Objekt: 366B4 Södran

Adress: Fantholmsvägen

Datum för besiktning: 2022-06-08

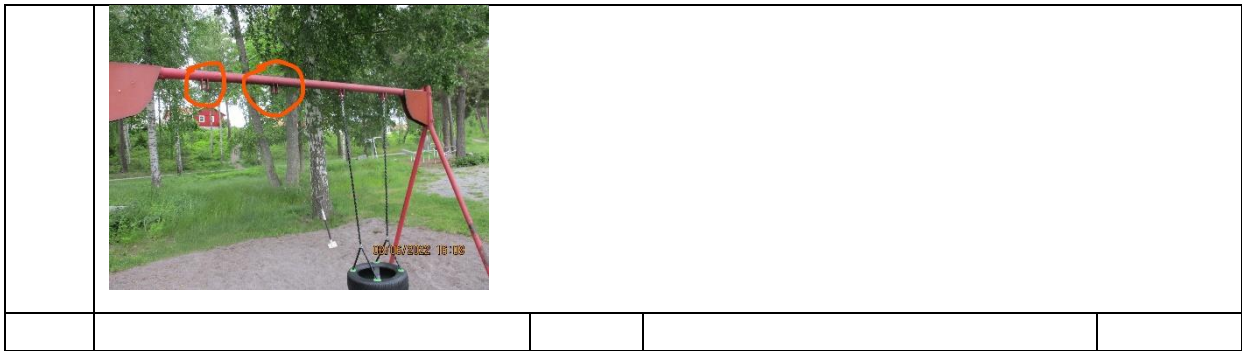
1	Övrigt Ej lekredskap Baksandlåda			
1.1	Inga avvikelser observerade	--		
1	 			
2	Gungställning , två sektioner för 3 sitsar, 1 dubbeldäckssitsar och 1 baby och 1 tom plats Beräkningshöjd: 177cm			
2.1	Rost på ställning	C	Rost ej tillåtet	1,4.1.4
2.2	Info: Babysitsen har fått ett slag som gjort skenan fram krokig	--		
2
