## Årlig besiktning av lekredskap och lekplatser

Objekt: 227L8 Fågeln

Adress: Ekerö Centrum

Datum för besiktning: 2023-06-03

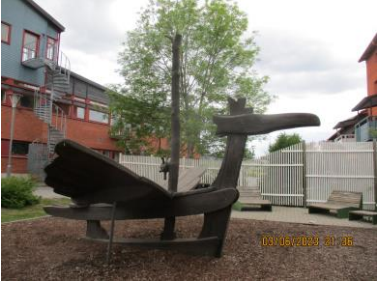
1	<b>Konstverk," Leonardos dröm"</b> klättringsbart, Tillverkad av: Percy Andersson, Dag Malmberg och Bo Thorén Tillverkad: 1990 Står i barkyta Höjd: 59-167cm (klättringsbart) Höjd på huvudet: 260cm			
1.1	Flisigt trä i kanten på en vinge	C	Trä får inte vara flisigt	1.4.1.3
1
