Årlig besiktning av lekredskap och lekplatser

Objekt: 235L1 Aktivitetsytan Lekplats

Adress: Björkuddsvägen 104

Datum för besiktning: 2023-05-21

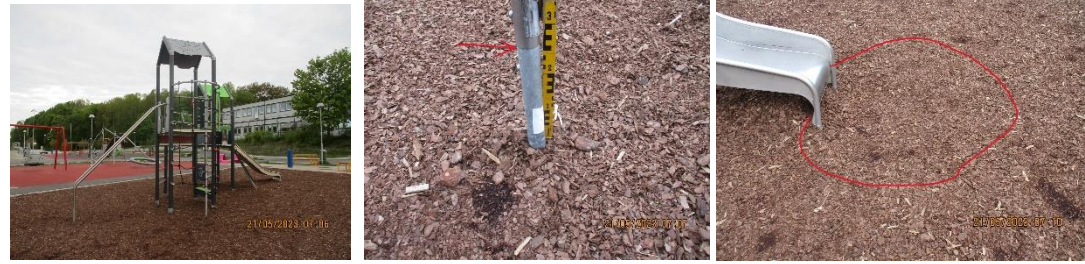
9	Kombiställning med rutsch och räler mm, Kompan Tillverkad 2019 Står i täckbarksyta Plattformshöjd: 195cm,159cm och 156cm Höjd på klättervägg: 155cm Höjd på klätternät: 285cm 9.1 Grop framför rutschens utåkning och rälerans utåkning 9.2 Saknas ca 26cm material runt rälerna 9.3 ID-märkning saknas	B B C	Gropar ej tillåtna Tillverkarens angivna höjd för markytan ska bibehållas Ska finnas på alla lekredskap. Ska heta PCM211703	1,4.2.8.3 1,4.2.14 1,7.1
9

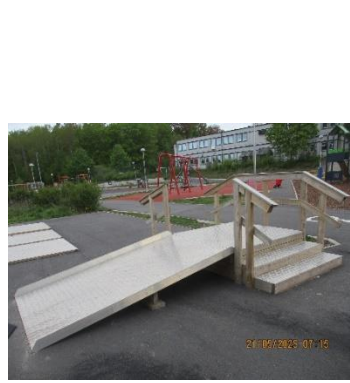
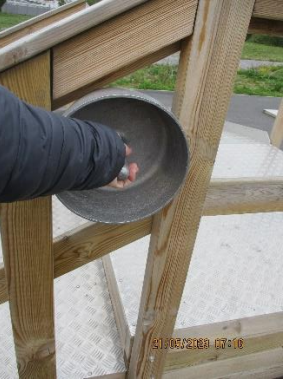
11.1	Rullstolsramp/lek Platsbyggd Står på asfaltyta Högsta plattformshöjd: 40cm Ej godkänt öppningsmått i handledaren, D=215mm	A	Över 60cm höjd får ej öppningsmått D=90-230mm förekomma. Risk att fastna med huvudet och bli hängande	1,4.2.7.2
11
