Årlig besiktning av lekredskap och lekplatser

Objekt: 243L3 Axvägens lekplats

Adress: Axvägen

Datum för besiktning: 2023-06-04

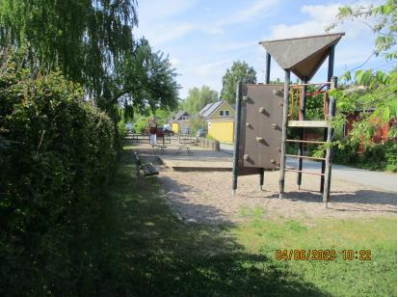
1	Klätterredskap, Hags Uniplay Kasbek nr 408615 Tillverkad 1999 Plattformshöjd: 169cm Höjd på klättervägg: 240cm			
1.1	Får ner spaden endast 8cm vid brandmansstängan.	B	Materialet är rätt men ogräs/gräs försämrar den stötdämpande förmågan.	1,4.2.8.5.2
1.2	Endast 70cm till ogräskant	B	Ska vara stötdämpande material inom hela fallutrymmet 163cm runt redskapet	1,4.2.8.2.5
1.3	Rost på stegpinnarna	C	Rost ej tillåtet	1,4.1.4
1.4	Uppstickande skruvar i balkonggolv	C	Ej uppstickande komponenter	1,4.2.5
1.5	Info: Takskivorna och balkonggolvet börjar bli slitna	--		
1
