Årlig besiktning av lekredskap och lekplatser

Objekt: 296L1 Tegvägens lekplats

Datum för besiktning: 2023-06-03

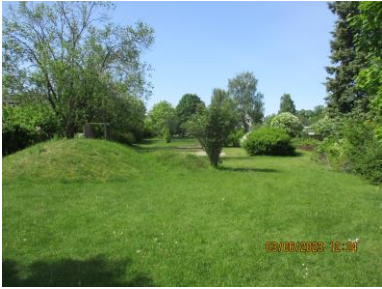
1	Släntrutsch med plattform			
1.1	Får endast ner spaden 10cm 130cm framför rutschens utåkning.	B	Ska vara ett stötdämpande fallunderlag i hela fallutrymmet	1,4.2.8.5.2
1.2	Ej godkänt fallutrymme, det hänger grenar endast 50cm över rutschen och mycket smågrenar på marken framför rutschen.	B	Ska vara hindersfritt i hela fallutrymmet.	1,4.2.8.2.5 och 3,4,8
1.3	Snoddfälla i anslutningen mellan rutschens sidoskydd och plattformen.	A	Risk att fastna med hår eller klädessnoddar och bli hängande	1,4.2.7.3
1.4	Info: Det är en stor glipa mellan rutsch och plattformsgolv	--		
1
