## Årlig besiktning av lekredskap och lekplatser

Objekt: Trädgårdsvägens fotbollsplan

Adress: Trädgårdsvägen

Datum för besiktning: 2023-06-04

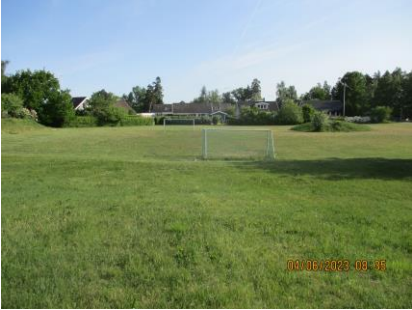
Nr	Lekredskap/Felbeskrivning	Felkod	Anmärkning/ Förtydligande	1176- Hänvisning §-punkt
	<b>Översikt</b>

1	<b>Fotbollsplan</b> Stor gräsyta med två stora lösa målburar med nät			
1.1	Inga avvikelser observerade Info: Ett hjul ligger löst vid sidan av målet	-- --		
1
