Årlig besiktning av lekredskap och lekplatser

Objekt: 643L6 Bladgränds lekplats

Adress: Bladgränd

Datum för besiktning: 2023-06-04

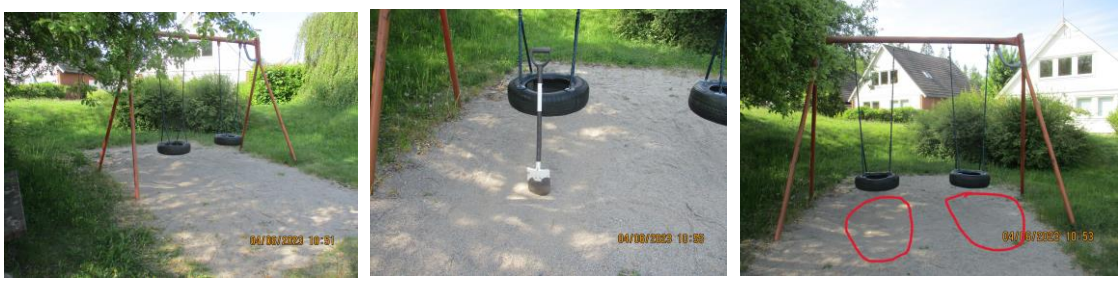
2	Gungställning , , en sektion 2 enkeldäckssitsar Beräkningshöjd: 178cm			
2.1	Får endast ner spaden 3cm	B	Ska vara ett stötdämpande material i hela fallutrymmet. Materialet är rätt men det har bildats en packad horisont	1,4.2.8.5.2
2.2	Endast 320cm till gräskant.	B	Ska vara 379cm fallutrymme.	2,4.10.2 Bil A
2.3	Gropar under sitsarna	B	Gropar ej tillåtet	1,4.2.8.3
2.4	ID-märkning saknas	C	Ska finnas på alla lekredskap	1,7.1
2
