## Årlig besiktning av lekredskap och lekplatser

Objekt: 2350U Ekebyhovsslott lekinstallation

Adress: Ekebyhov

Datum för besiktning: 2023-05-21

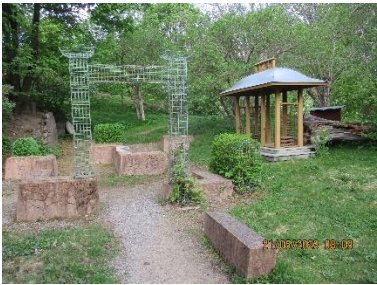
1	<b>Portal och betonglabyrint</b> Portalen ej klättringsbar Står i gårdsgrus Höjd på betongblocken: 32cm- 59cm			
1.1	Inga avvikelser observerade	--		
1
