DAGVATTENUTREDNING

Närlunda, Ekerö kommun

Rapport

WSP Samhällsbyggnad

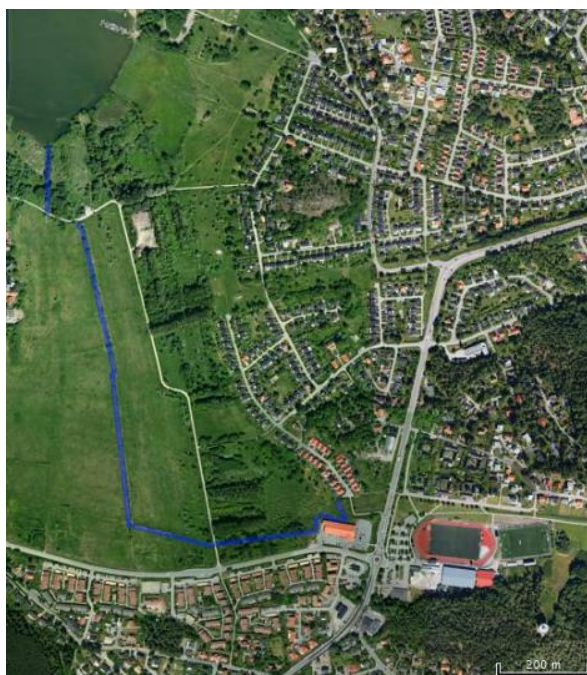
Figur 5. Diken som leder vattnet vidare till Mälaren-Långtarmen (bildkälla: Eniro)

Området avvattnas idag via diken i planområdets sydvästra hörn (Figur 4) till ett dike som ligger väster om matvarubutiken (Figur 3). Figur 5 visar hur vattnet rinner vidare till Mälaren-Långtarmen. Enligt VA-huvudmannen Roslagsvatten finns det inga kända kapacitetsproblem. Diket väster om matvarubutiken kommer att läggas om i samband med att Brunna handelsområdet byggs ut.

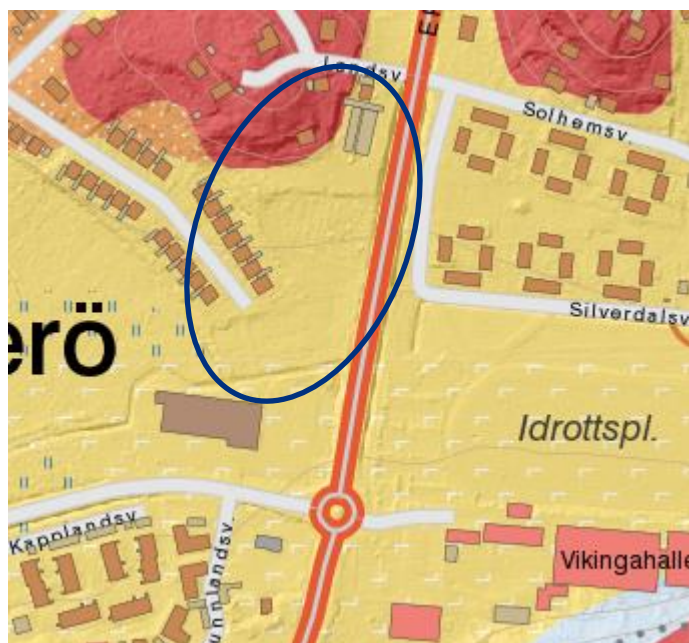
Figur 6. Jordartskarta (bildkälla: SGU). Planområdets nordvästra del består av berg (rött) medan resten av området består av postglacial lera (gult).

Områdets nordvästra del utgörs av berg medan resten av området består av postglacial lera (se Figur 6).

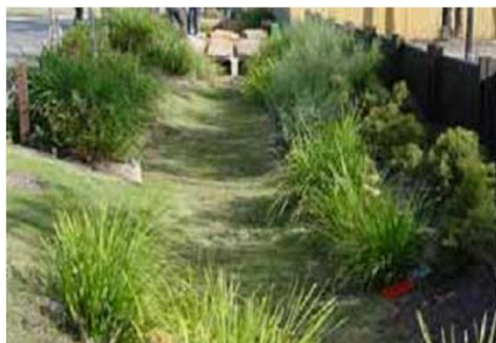
Figur 10. Svackdike (bildkälla: www.nwrm.eu)

Olika typer av diken kan både fördröja och magasinera samt rena dagvattnet. Rening av dagvattnet sker genom sedimentering och fastläggning samt genom infiltration. Avledning av dagvatten i diken leder till en minskad avrinningshastighet och därmed minskade flödestoppar nedströms. Infiltrationens omfattning beror på markens genomsläpplighet.

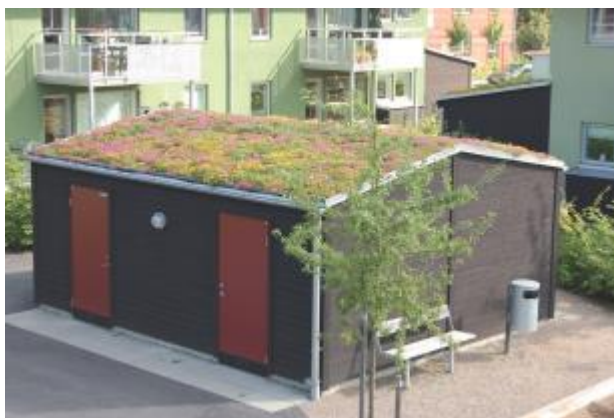
Figur 11. Gröna tak, exempel från vegtech.se.

Gröna tak är ett bra sätt att minska andelen hårdgjorda ytor. Eftersom en stor del av den ökade avrinningen efter exploateringen beror på avrinning från takytor kan anläggandet av gröna tak minska behovet av fördröjningsvolym. Andra fördelar med gröna tak är ökad biologisk mångfald, estetiskt värde samt att det visar att man har jobbat med hållbarhet vid exploateringen. Vid kraftiga regn mättas dock gröna tak som då fungerar som vanliga tak med en hög avrinning. Dessutom kan gröna tak leda till högre halter av t.ex. näringsämnen i dagvattnet.

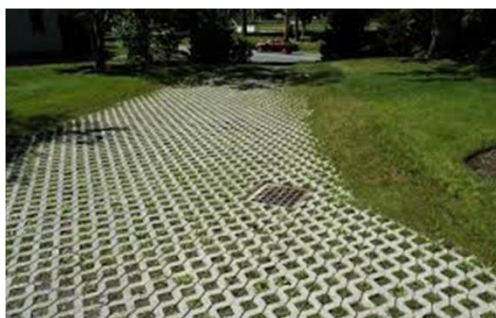
Figur 12. Permeabla ytor (bildkälla: www.nwrm.eu)

Genom att anlägga permeabla ytor i stället för vanliga hårdgjorda ytor som asfalt minskar det ytligt avrinnande vattnet och därmed behovet av magasinering och fördröjning. Ytterligare en fördel med permeabla ytor är att det sker en rening av dagvattnet när det infiltreras. Som exempel anges reningseffekten för permeabel asfalt till cirka 70 % för näringsämnen, metaller (som till exempel Bly (Pb), Zink (Zn) och Koppar (Cu)) och oljor (StormTac, 2016). En viktig förutsättning för infiltration är att marken har en tillräcklig stor genomsläpplighet.

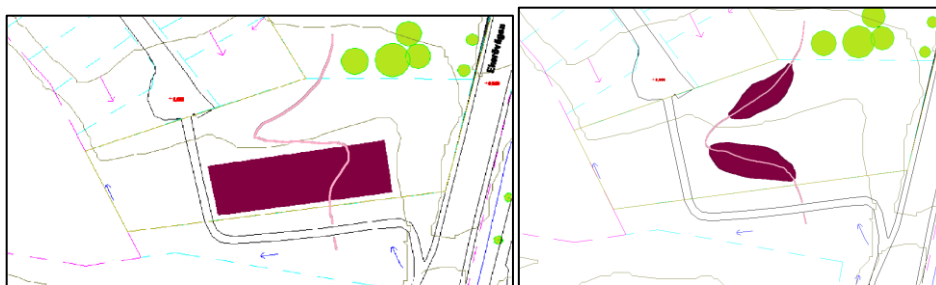
Figur 15. Schematisk visualisering av ett möjligt dike med separat översvämningssyta (vänster) och dike med översvämningssytor längsmed diket (höger)

Vid ett 20-årsregn behöver en volym på cirka 31 m³ fördröjas från hela planområdet. Utgår man från att diket är 20 cm djupt och cirka 1 m brett behöver det vara ungefär 150 meter långt. Diket kan vara uppdelat i flera diken, t.ex. ha en sträcka i delen av planområdet med ny bebyggelse. För att vattnet ska kunna rinna i diket behöver man säkerställa en lutning på minst 7 ‰ i hela diket. Området är ganska flackt och diket kan därför inte vara för djupt. Om diket anläggs med flackare slänter behöver diket inte vara lika långt. Dikets läge ska samordnas med eventuella träd i området så att träden inte påverkas av diket. Om avtappningen från diket till dagvattenssystemet nedströms utformas för ett 20-årsregn behövs en större fördröjningsvolym än 31 m³ vid oförändrad avtappning. För att fördröja ett 100-årsregn krävs till exempel en fördröjningsvolym på cirka 140 m³ (se Tabell 5). Fördröjning vid dessa kraftiga regn kan åstadkommas genom att anlägga en separat översvämningssyta eller genom att ha översvämningssytor längsmed diket.
